# **Caracterización fisicoquímica y microbiológica del agua de lluvia de la Región Metropolitana de Guatemala**

Fundación para la Conservación del Agua de la Región  
Metropolitana de Guatemala

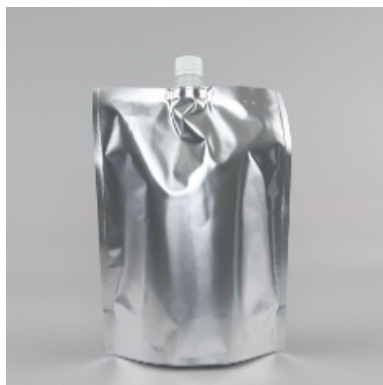
Por otro lado, en la Figura 3 se presenta una imagen de la bolsa de captación. Finalmente, en la Figura 4 se visualiza uno de los equipos de los puntos de captación.

**Figura 3. Bolsa de captación.**  
**Fuente: IMPAK CORPORATION (s.f.)**

Los equipos están compuestos por un embudo extraíble de menos de 10 cm de diámetro. Este dirige el agua hacia un filtro tipo rejilla encargado de bloquear el paso de cualquier materia u objeto sólido. A continuación, el agua fluye hacia una cámara de flotación que contiene una boya removible que actúa como un mecanismo de sellado automático tras cada evento de precipitación, evitando así la evaporación y la contaminación de la muestra. Finalmente, el agua es almacenada en una bolsa de captación con capacidad de 3,000 ml, cuyas dimensiones son 9.0 x 12.0 x 4.0 pulgadas y con una boquilla de 22 mm. Esta bolsa está fabricada por diferentes capas de los siguientes materiales: PET12/AL6/NY15/LLDPE120, y corresponde al modelo MylarFoil Stand Up SpoutPAK™.

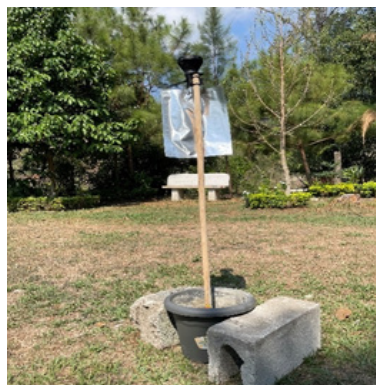
**Figura 4. Equipo de captación ubicado en Chinautla.**  
**Fuente: propia**

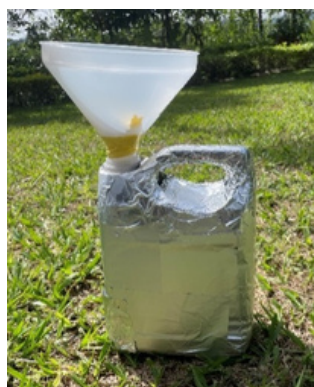
**A continuación, en la Figura 5 se presenta una imagen de uno de los equipos de captación caseros instalados en los puntos de captación**

**Figura 5. Equipo de captación casero. Fuente: propia**

Su elaboración se basó en los lineamientos mencionados anteriormente, para garantizar la calidad y representatividad de las muestras captadas. Cada equipo está conformado por un embudo de 20 cm de diámetro, un filtro de lavaplatos que evita el ingreso de cualquier material sólido y una tapadera asegurada con cinta adhesiva para proteger la muestra de la luz solar y, por ende, del aumento de la temperatura. Como recipiente de captación, se utilizó un galón de plástico previamente esterilizado, pintado de color negro en el exterior y recubierto por papel aluminio para proteger la muestra de la luz solar y regular su temperatura.

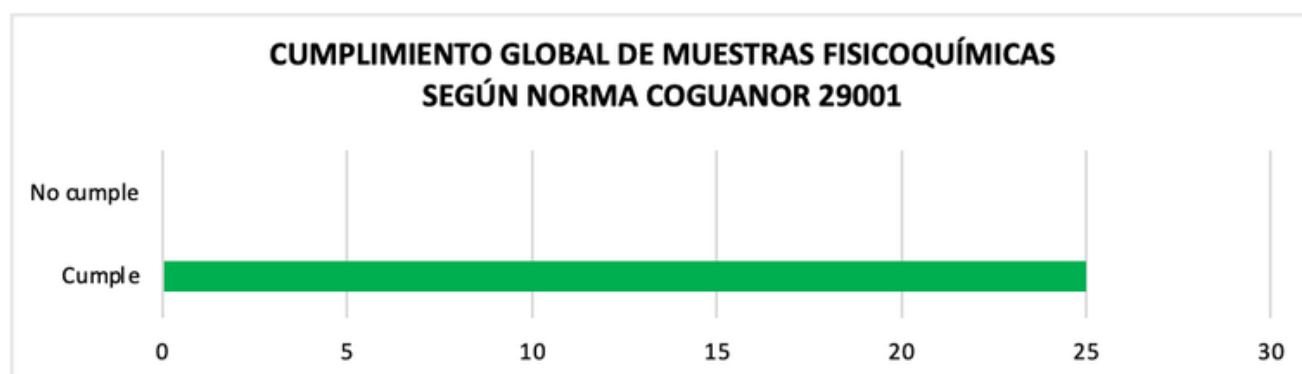
De acuerdo con los informes de resultados de los análisis fisicoquímicos, se observa que la mayoría de los parámetros analizados cumplen con los límites establecidos por la Norma COGUANOR 29001.

Figura 6. Cumplimiento global de muestras fisicoquímicas según Norma COGUANOR 29001

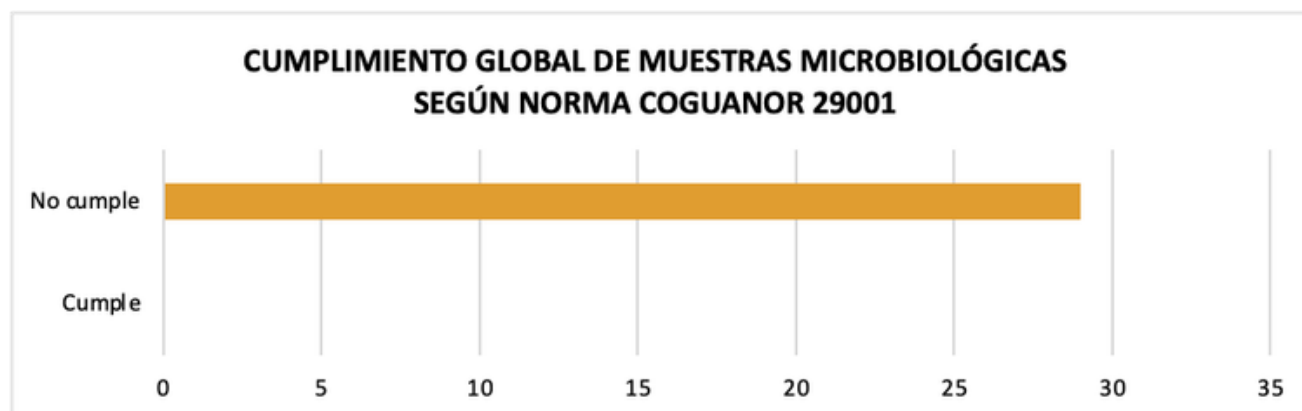
Por otro lado, según los informes de resultados de los análisis microbiológicos, se observa un incumplimiento de los parámetros analizados con los límites establecidos por la Norma COGUANOR 29001.

Figura 7. Cumplimiento global de muestras microbiológicas según Norma COGUANOR 29001

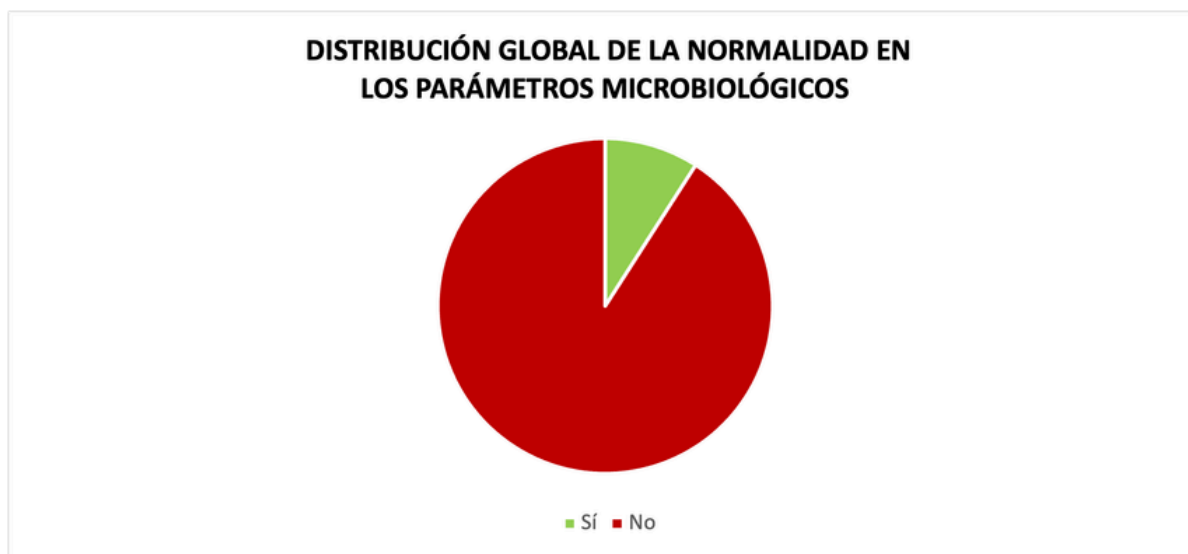
En la figura 14 se presenta una visión global del comportamiento estadístico de los parámetros microbiológicos analizados en relación con la prueba de normalidad (Shapiro-Wilk). Se puede observar que el 90% presentó una distribución no normal, mientras que el 10% una distribución normal. Se evidencia la alta variabilidad de los datos microbiológicos, por lo que se justifica el uso de pruebas no paramétricas.

Figura 14. Distribución global de la normalidad en los parámetros microbiológicos
